Im Kirchengebälk hat sichs ausgebockt

DAGMERSELLEN Sie frassen sich satt und haben sich dabei verraten: War im Dagmerseller Kirchenspitz der Hausbock am Werk, labte sich der Holzwurm am Gebälk des Estrichs. Für die ungebetenen Gäste wird in diesen Tagen wortwörtlich das letzte Stündchen schlagen.

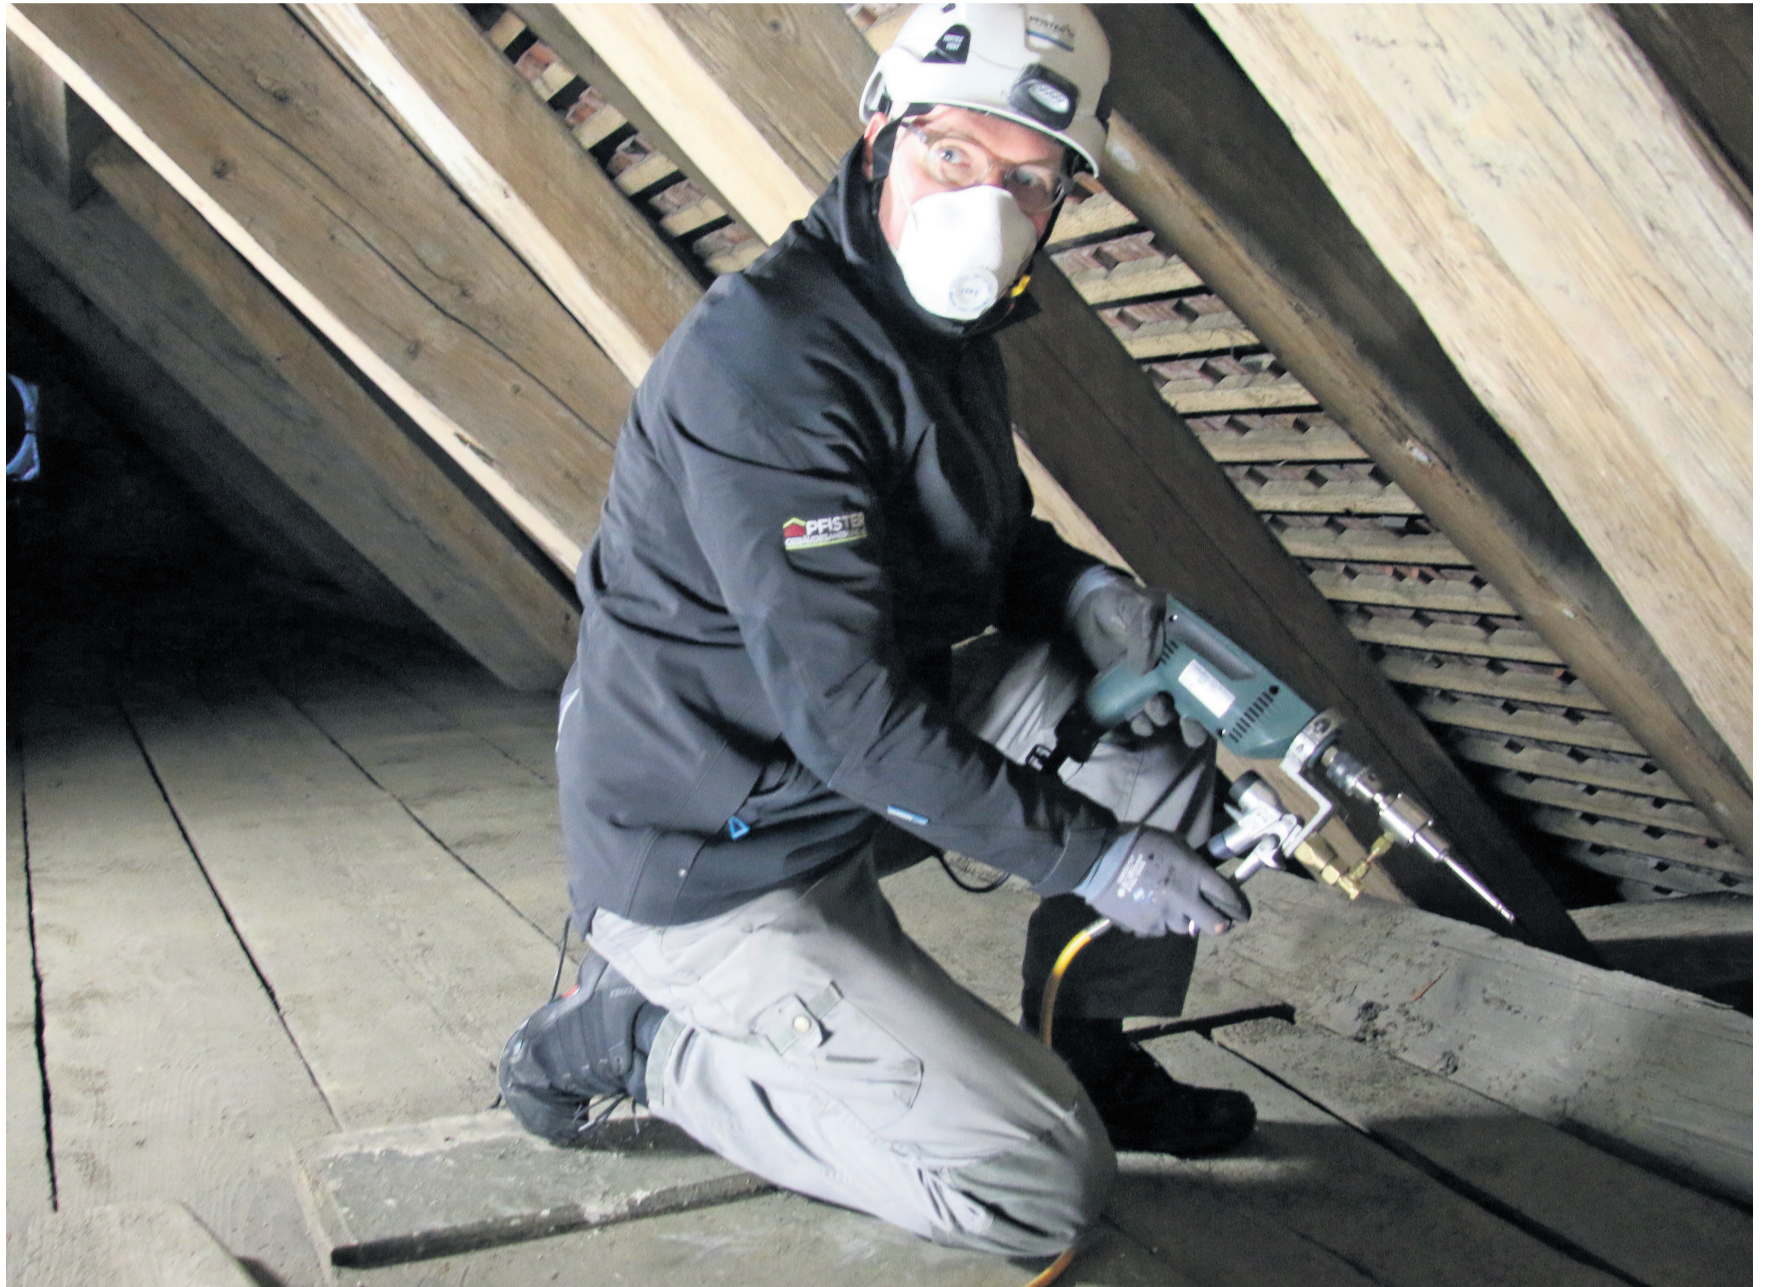
Statt oben im Turm demonstriert Fabian Pfister sein Gerät auf sicherem Terrain: Mit dem Hohlbohrer erschliesst er sich die Frassgänge des Hausbocks. Durch das Loch kann er anschliessend im gleichen Arbeitsschritt das Insektizid spritzen. **Fotos Stefan Bossart**

Oben im Gebälk surrts, unten im Glockenturm bietet ein Kompressor Paroli. Die beiden Geräusche sind auch optisch miteinander verbunden. Durch einen gelben, fingerdicken Schlauch. In ihm fliesst unter ca. 5 Bar Druck himmelwärts, was via einem spritzenähnlichen Bohrkopf ins Gebälk gepresst wird: Ein Insektizid. Für die Fledermäuse, die während der wärmeren Jahreszeit das Kirchendach bevölkern, nicht ganz ungefährlich. Im Winter jedoch sind sie ausgezogen und die Bekämpfung darf ausgeführt werden. «Ein Möbelstück lässt sich auch durch die Behandlung mit Wärme wurmfrei machen», sagt Fabian Pfister. Einen ganzen Dachstock oder Turm über mehrere Stunden auf die nötige Kerntemperatur von 50 bis 60 Grad zu bringen, sei jedoch unmöglich.

Mit dem Einsatz des chemischen Mittels keine Flügel bekommen – dies sollen jene Larven, die sich am rund 200 Jahre alten Tannenholz hoch über Dagmersellen götlich tun. Zwischen drei und 12 Jahren sind sie am Werk, bis sie ausschlüpfen, sich paaren und für neues Ungemach sorgen können. Die Übeltäter verstecken sich hinter dem lateinischen Namen «Hylotrupes bajalus» und «Anobium punctatum», heissen mit gutbürgerlichem Namen «Hausbock» und «Holzwurm». Wer ihnen das Feld respektive die Balken überlässt, hat nicht nur ein sanierungsbedürftiges Dach über dem Kopf, sondern auch Bohrmehl im Haar. «Den Dagmersellern wird dies nicht passieren», sagt Fabian Pfister und fügt mit einem Augenzwinkern an: «Dank des aufmerksamen Sakristans können wir dem Hausbock noch frühzeitig Hausverbot erteilen.» Kein Wunder. Schliesslich schaut im Dagmerseller Gotteshaus mit Beat Achermann ein ehemaliger Zimmermann zum Rechten. Er erkannte die von den Käfern gegrabenen Ausfluglöcher sofort. Ebenso wie die Frassgänge, welches wie durch die Haut schimmernde Venen aussehen. Laien hingegen können sich auch auf ihr Gehör verlassen (siehe Kasten). Die Knabbergeräusche der Hausbock- und Holzwurm-Larven sind vor allem

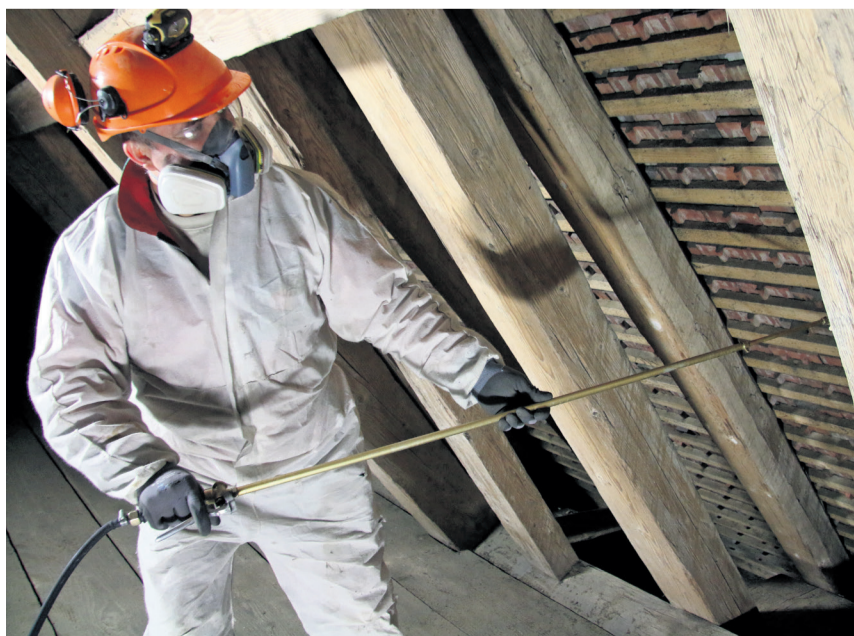
Fabian Pfister und sein Angestellter Huseyin Isikli kommen in diesen Tagen aber auch ein paar Stockwerke tiefer zum Einsatz. Auf dem Estrich, direkt über dem Gewölbe des Kirchenschiffs. Hier verriet neben den kleinen Löchern auch feine Holzmehlspuren die Anwesenheit des Holzwurms. «Dies ist in so alten Gebäuden keine Seltenheit», sagt Spezialist Fabian Pfister. Um dies zu ändern, ist das

Fachmann Huseyin Isikli behandelt die vom Holzwurm befallenen Balken im Estrich der Kirche.

Prozedere in Dagmersellen klar: Die Balken von Staub und Spinnweben befreien und sie oberflächlich mit Holzschutzmittel einsprühen. Viel mehr Aufwand ist vonnöten, wenn der Befall zu spät entdeckt wird. «Die Zusammenarbeit mit Zimmerleuten, Statikern und Baugeschäften macht meine Arbeit interessant. Ich freue mich aber nicht über jeden tiefgreifenden Sanierungsauftrag.» Insbesondere bei historischen Bauten. «Hier ganze Konstruktionen auswechseln zu müssen, ist Sünd und Schand», sagt Pfister und fügt an: «Es macht mich stolz, zum Erhalt von Holz beizutragen, welches vor mehreren hundert Jahren von Hand gesägt oder mit dem Beil geschlagen
